Schadensbilder bei mangelhaften Solaranlagen – weitere Beispiele

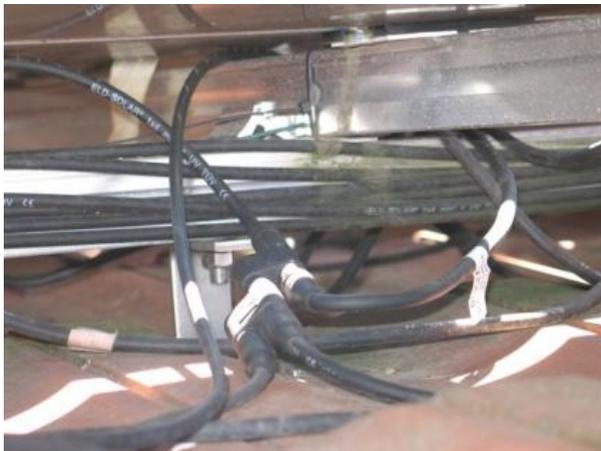
■ Unsaubere Verlegung der Verkabelung.

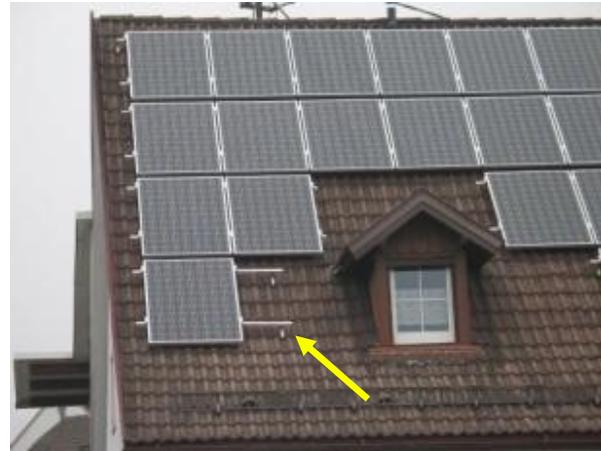
■ Unschöne Optik durch schlecht geplante Gestellanordnung.

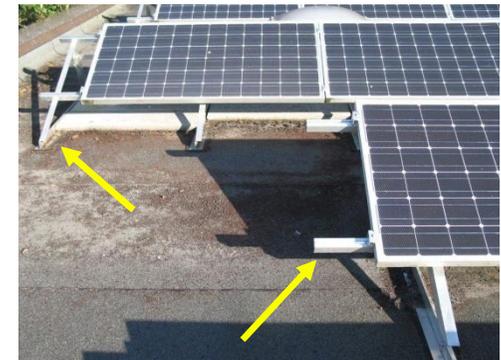
■ Zu geringe Abstände zu Schatten werfenden Elementen. Folge: niedrige Stromerträge.

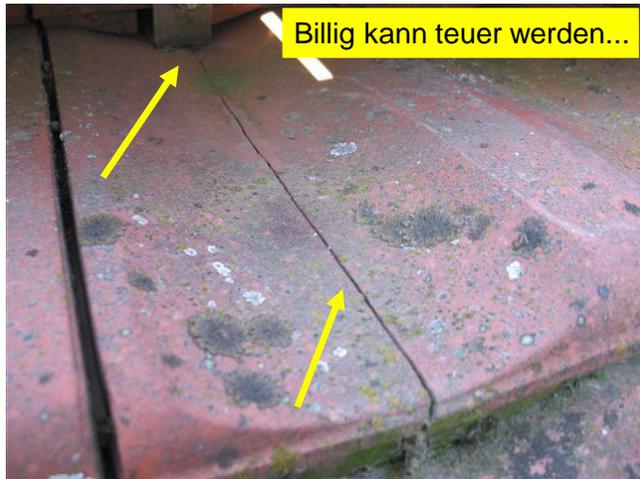
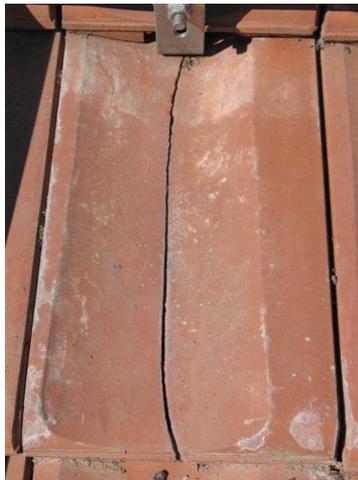
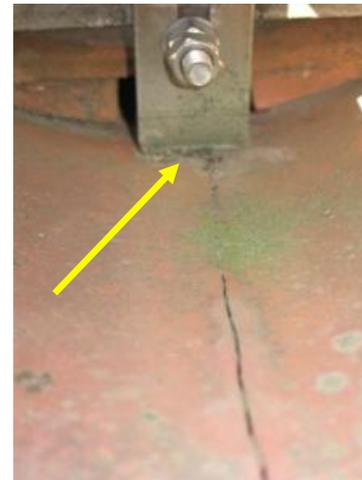
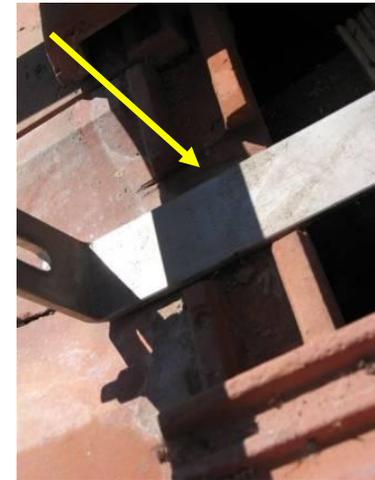
- Ziegelbruch durch sich bewegende und bei Schnee- und Windlast aufliegende Dachhaken traditioneller Bauart.
Mögliche Folge: undichtes Dach, Feuchteschäden.

(weiterentwickelte Dachhaken haben daher keine schwingenden Ausleger mehr)

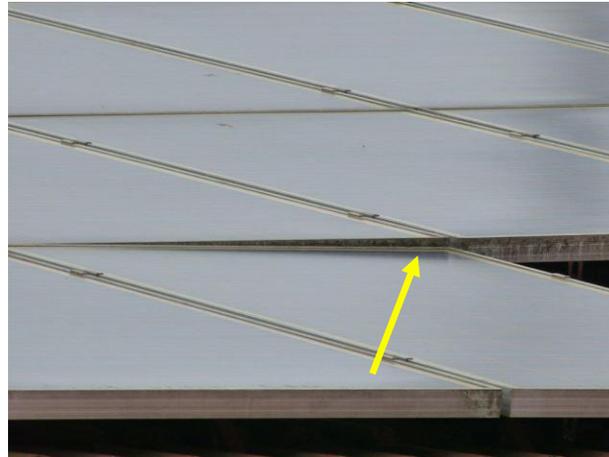
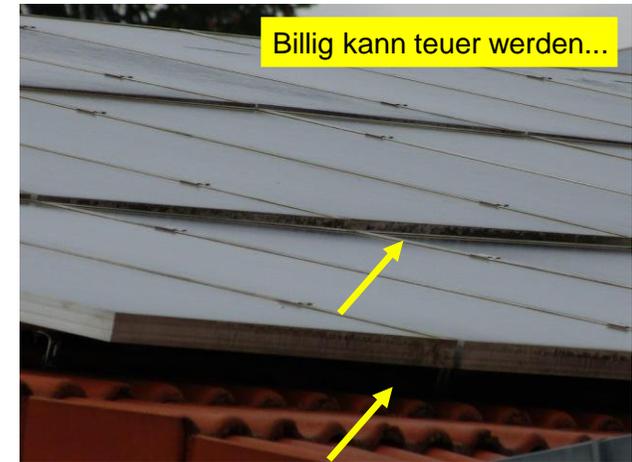
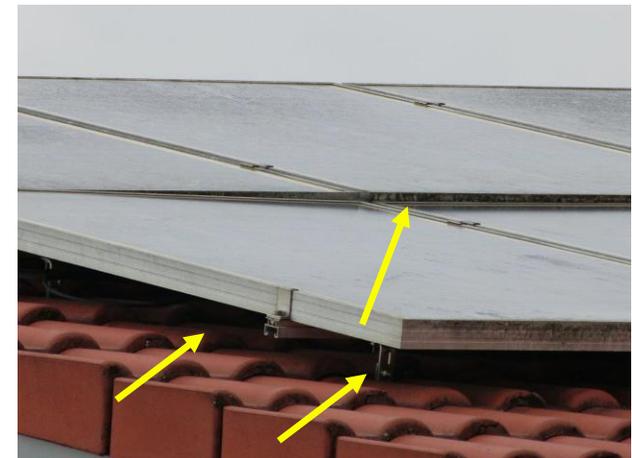
- Module haben nachgegeben. Ursache:
- Ziegelbruch durch sich bewegende und bei Schnee- und Windlast aufliegende Dachhaken traditioneller Bauart. Mögliche Folge: undichtes Dach, Feuchteschäden.

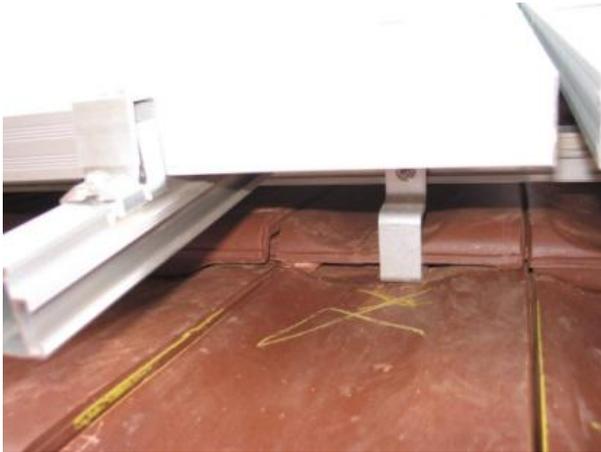
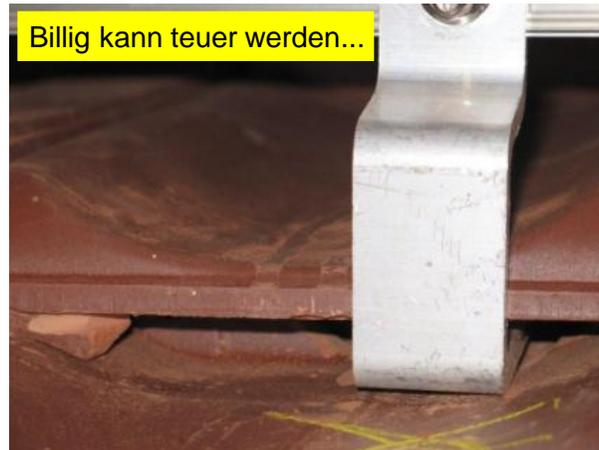
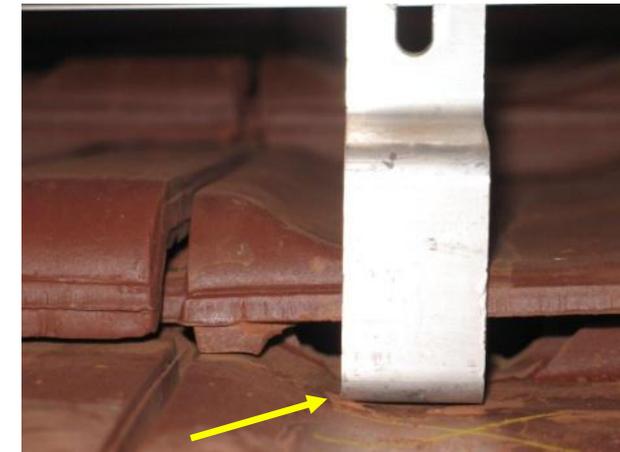
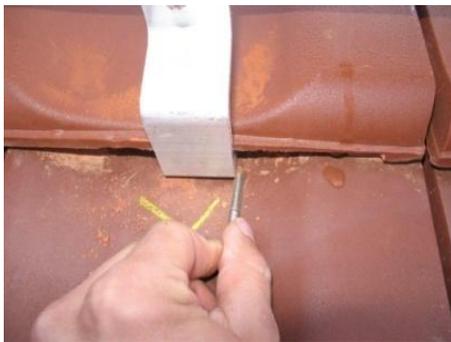
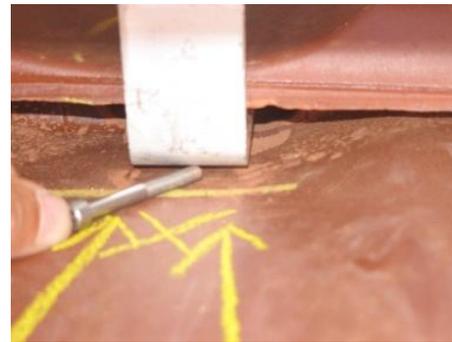
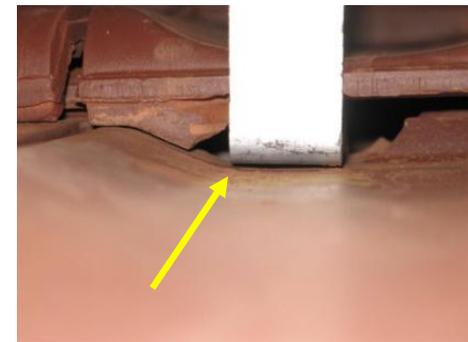
- Die vorgeschriebene Abstände zum Dachziegel werden oft nicht eingehalten.
- Ziegelbruch durch sich bewegende und bei starker Schnee- und Windlast aufliegende Dachhaken.
Mögliche Folge: undichtes Dach.

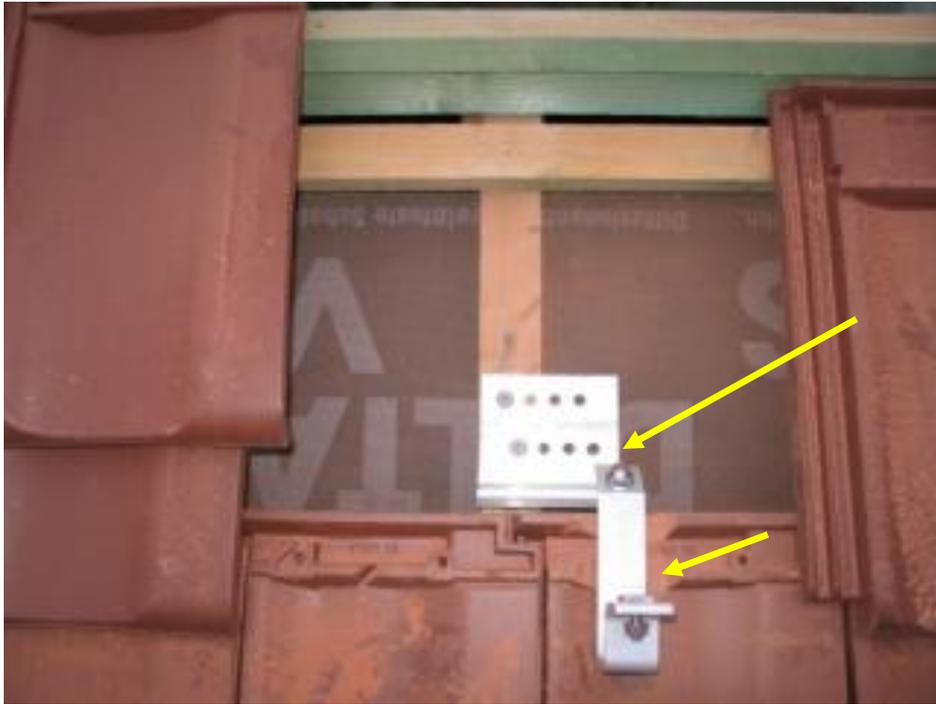
- Zu kurze Grundplatte – Dachhaken kann nicht vorschriftsgemäß verschraubt werden.
- Die vorgeschriebene Abstände zum Dachziegel werden oft nicht eingehalten.

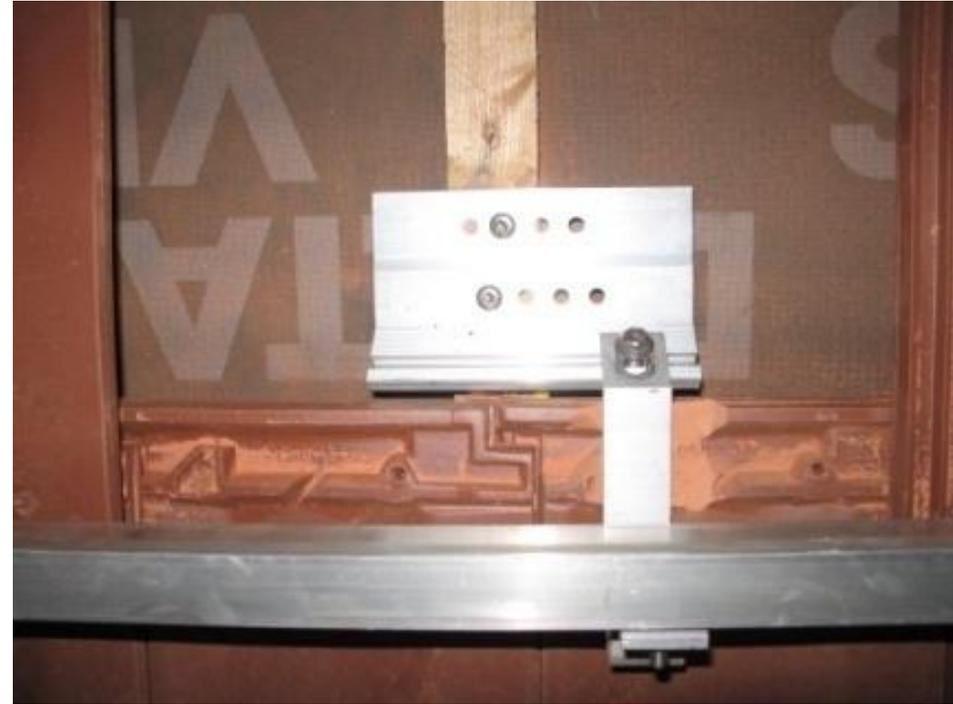
- Ziegelbruch durch sich bewegende und bei starker Schnee- und Windlast aufliegende Dachhaken.
Mögliche Folge: undichtes Dach, Feuchteschäden.

(moderne weiterentwickelte und heute verfügbare hochstabile Dachhaken haben daher keine schwingenden Ausleger mehr)

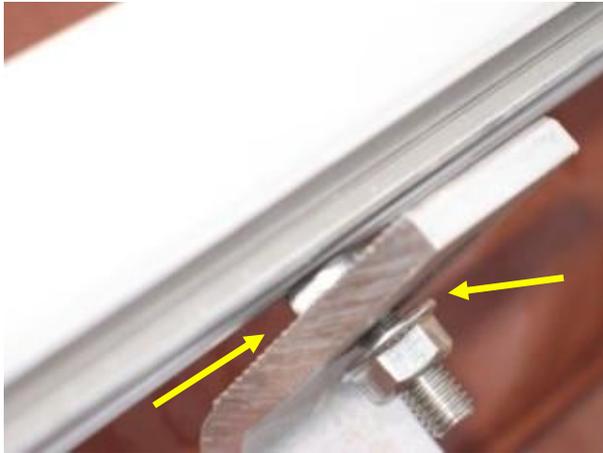
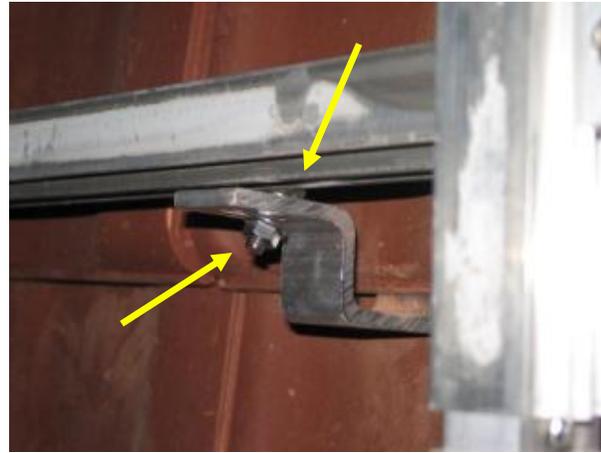
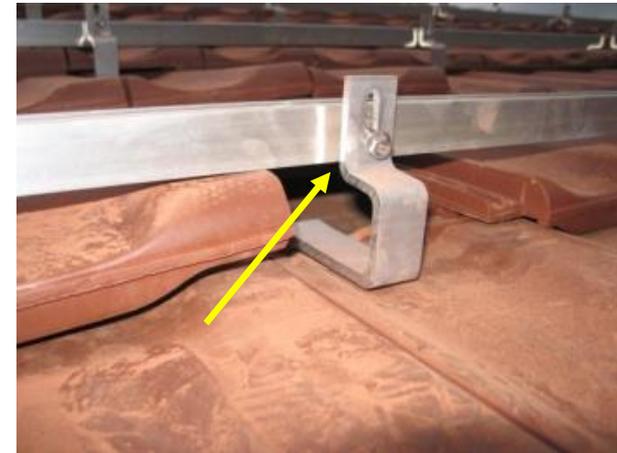
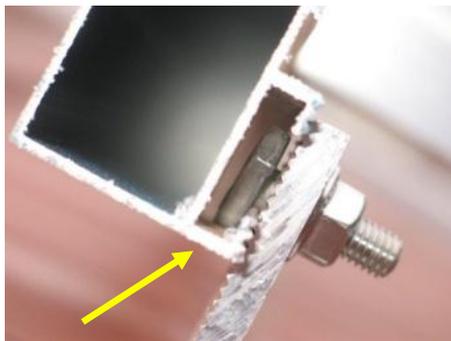
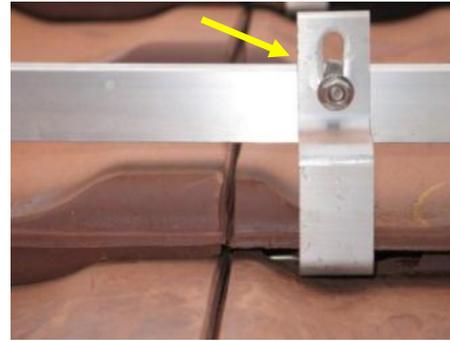
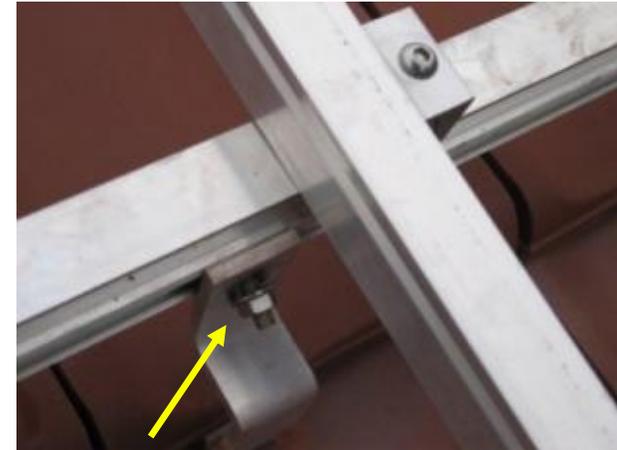
- Lose Schraubverbindungen
Folge: keine Stabilität, Gefahr durch abrutschende oder abstürzende Bauteile

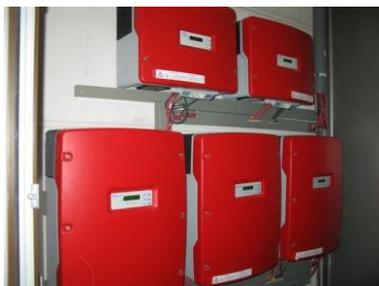
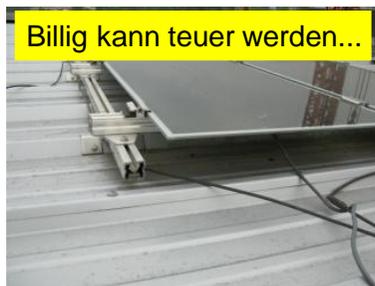
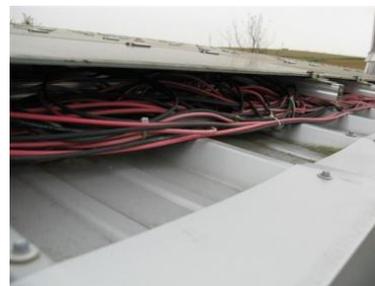
- Fehlende Schraubverbindungen
- Unsaubere Kabelführung
- Wechselrichter-Montage ohne ausreichende Abstände zur Wärmeabfuhr

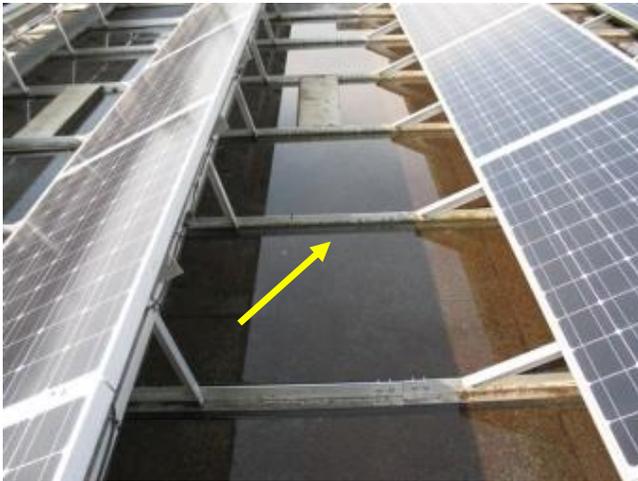
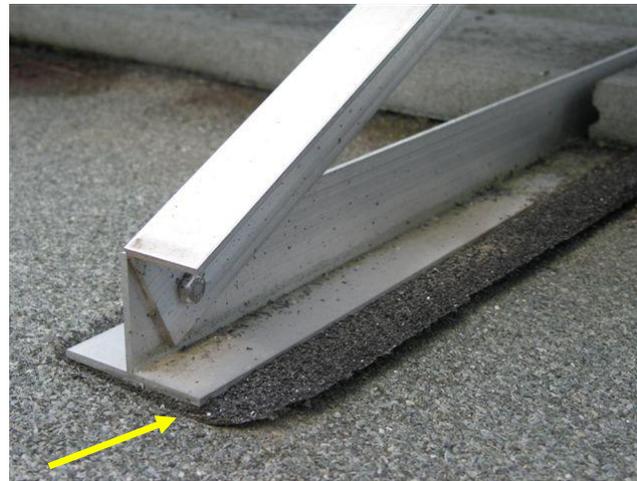
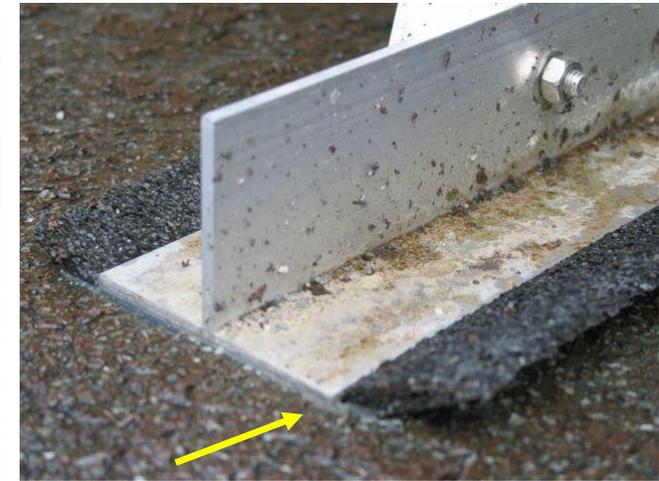
- Behinderte Entwässerung des Flachdaches.
- Zu schmale Aufstellflächen des Systems auf der Dachhaut:
Bei Schnee- und Winddruck wirken unzulässig hohe punktuelle Kräfte.
Folge: Stauchung und Beschädigung der Dachhaut durch eindrückende Schienen.

- Ballastierung und Solarsystem ohne sichere Verbindung.
Folge: Bewegungen durch thermische Ausdehnungen möglich.
Ballastierung liegt nicht mehr auf und ist dann unwirksam.

(Empfehlung zur Schonung der Dachhaut:
Systeme mit großen Kontaktflächen verwenden.)

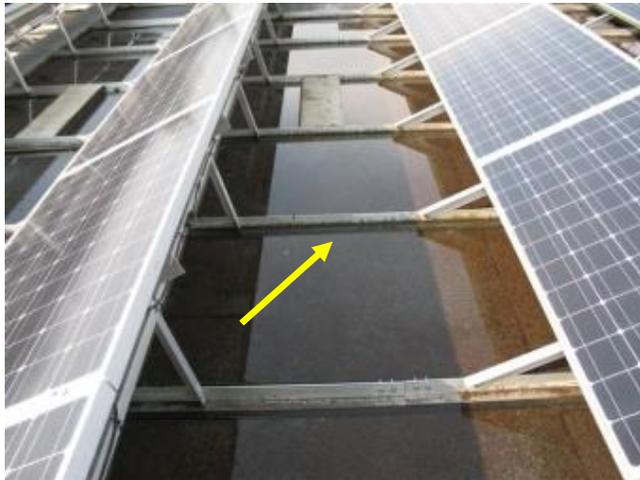
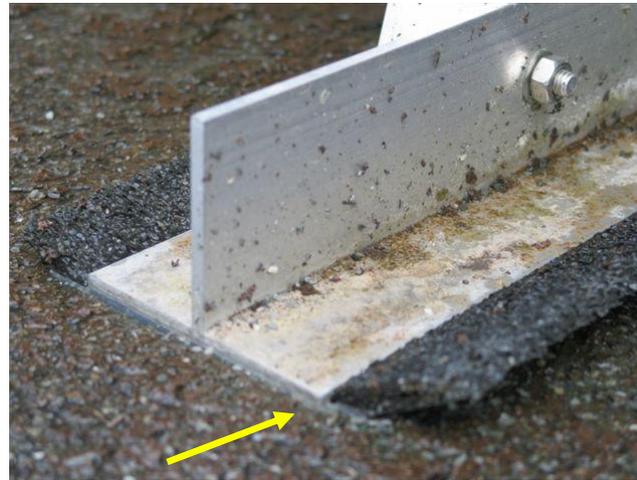
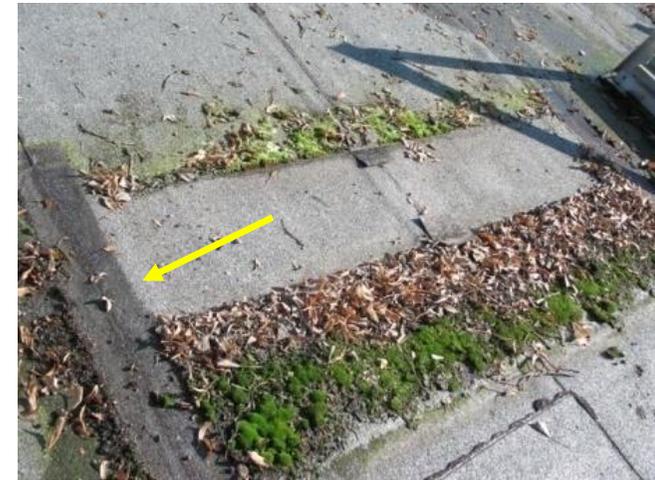
- Zu schmale Aufstellflächen des Systems auf der Dachhaut:
Bei Schnee- und Winddruck wirken unzulässig hohe punktuelle Kräfte.
Folge:
Stauchung und Beschädigung der Dachhaut durch eindrückende Schienen.

- Behinderte Entwässerung des Flachdaches.

(Empfehlung zur Schonung der Dachhaut:
Systeme mit großen Kontaktflächen verwenden.)

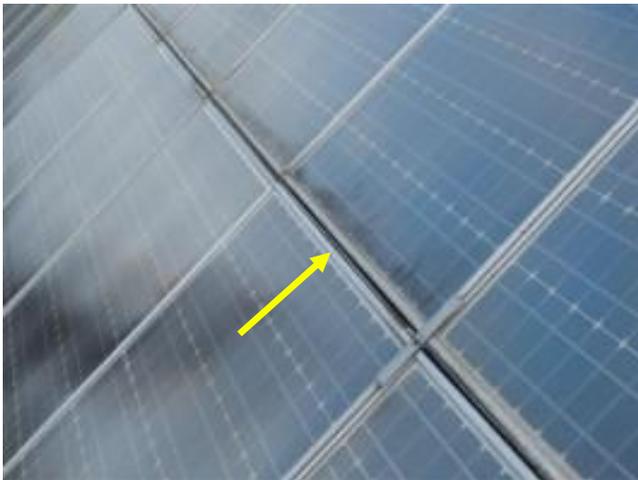
- Verschmutzungen an den Rahmenkanten.
Folge: geringere Stromerträge, hohe Kosten für Reinigung.

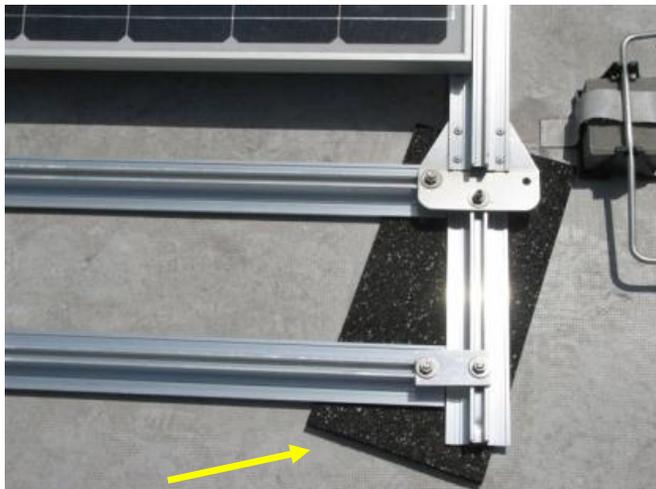
■ Unsachgemäß ausgeführter Schutz der Dachhaut. Belastung der Dachhaut durch schmale Kontaktflächen.

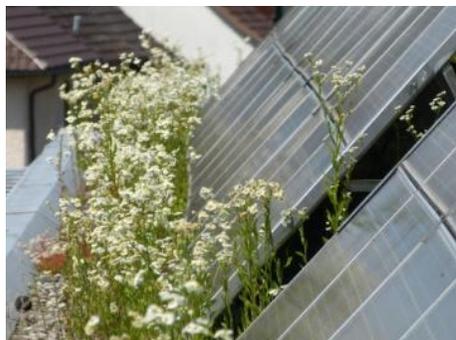
■ Verschattung
